COMUNE DI MONTICHIARI

**Richiesta di attivazione procedura SUAP in variante al
PGT come disciplinato dall'art. 8 DPR 160/2010 e
dall'art. 97 LR 12/2005 e s.m.i.**

RELAZIONE TECNICA

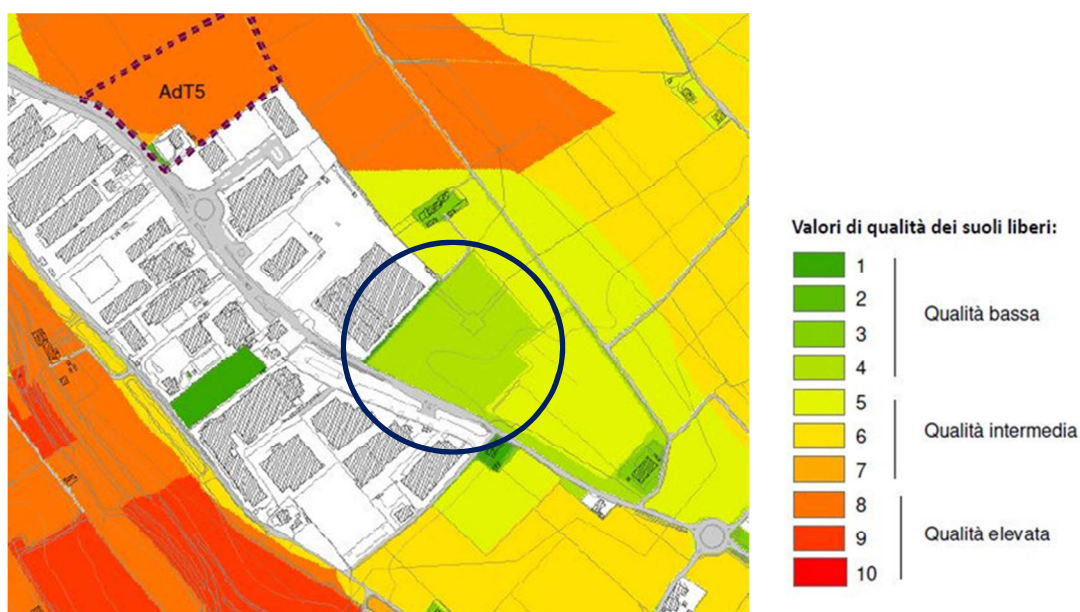
La qualità del suolo dell'area risulta scarsa, come si riscontra nella Carta della Qualità dei Suoli Liberi per il territorio comunale, in cui l'area ricade in una zona dove la qualità del suolo viene definita bassa (Immagine 3).

Immagine 3. Estratto della Carta dei Suoli Liberi con indicata la zona interessata.

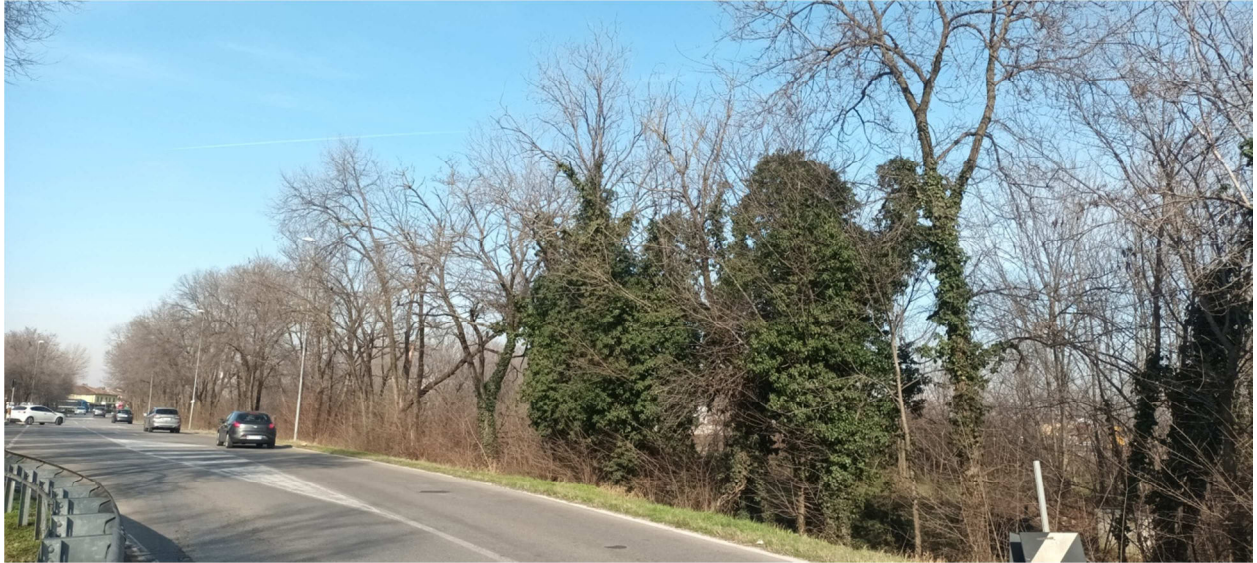
Dai sopralluoghi effettuati è emerso che allo stato attuale l'area oggetto di intervento risulta caratterizzata da vegetazione prevalentemente arbustiva e arborea, disposta in filare lungo la strada via Madonnina e occupa esclusivamente il Mappale 45 del Foglio 94. Per il resto dell'area invece la caratterizzazione vegetale risulta esclusivamente erbacea (Fotografie 1 e 2).

Fotografia 1. Vegetazione arborea in filare lungo strada.

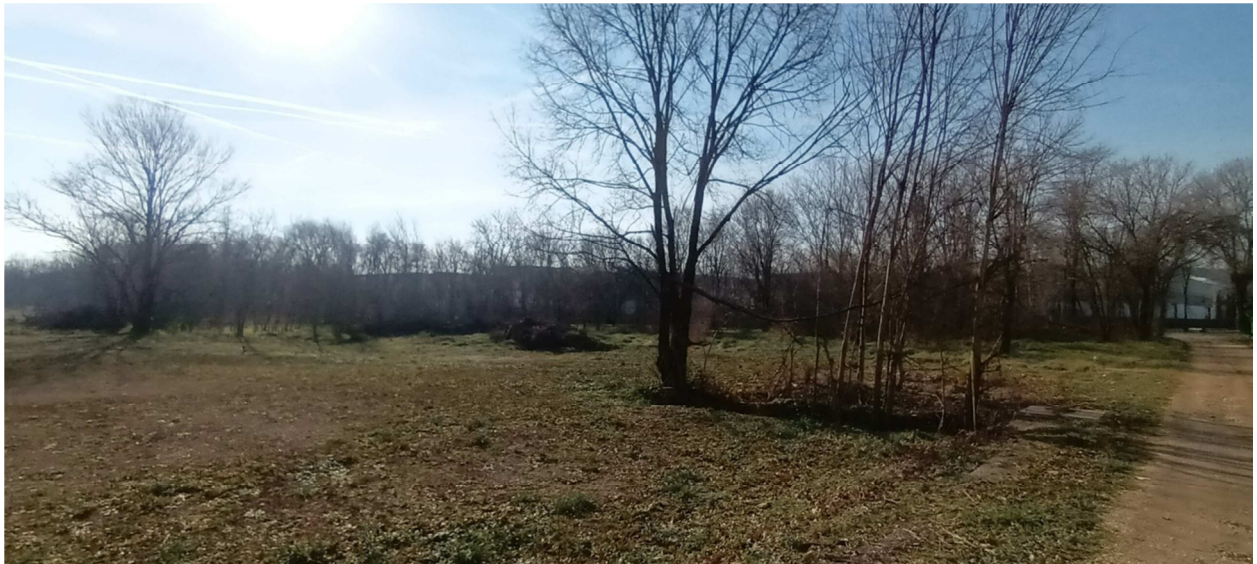
Fotografia 2. Vista dall'interno dell'area verso la strada. Vegetazione arborea in filare lungo strada, arbustiva retrostante e erbacea nel campo.

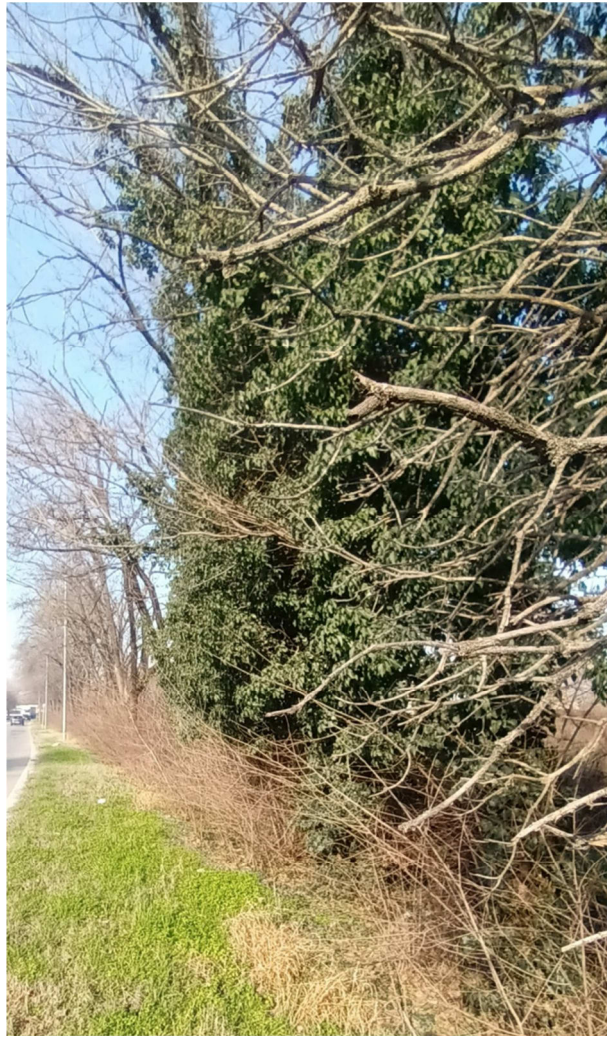
Le specie arboree presenti sono esemplari di piccole e medie dimensioni (altezza media 10 m) di Ontano (*Alnus glutinosa*) e Olmo campestre (*Ulmus minor*) e in abbondanza Acacia (*Robinia pseudoacacia*). Come è noto la *Robinia pseudoacacia* è una specie inserita nella lista nera delle specie alloctone oggetto di monitoraggio, contenimento o eradicazione secondo L.R. 10/2008; All. E DGR 8/7736 e s.m.i.. Gli esemplari arborei sono radicati a una distanza media di 2 m dal ciglio stradale come si può notare dalla Fotografia 3, distanza che non garantisce l'incolumità di cose o

persone, tenendo in considerazione anche le criticità biomeccaniche riscontrate su alcuni degli esemplari.

Fotografia 3. Le specie arboree sono radicate a una distanza media inferiore ai 2 m dal ciglio stradale.

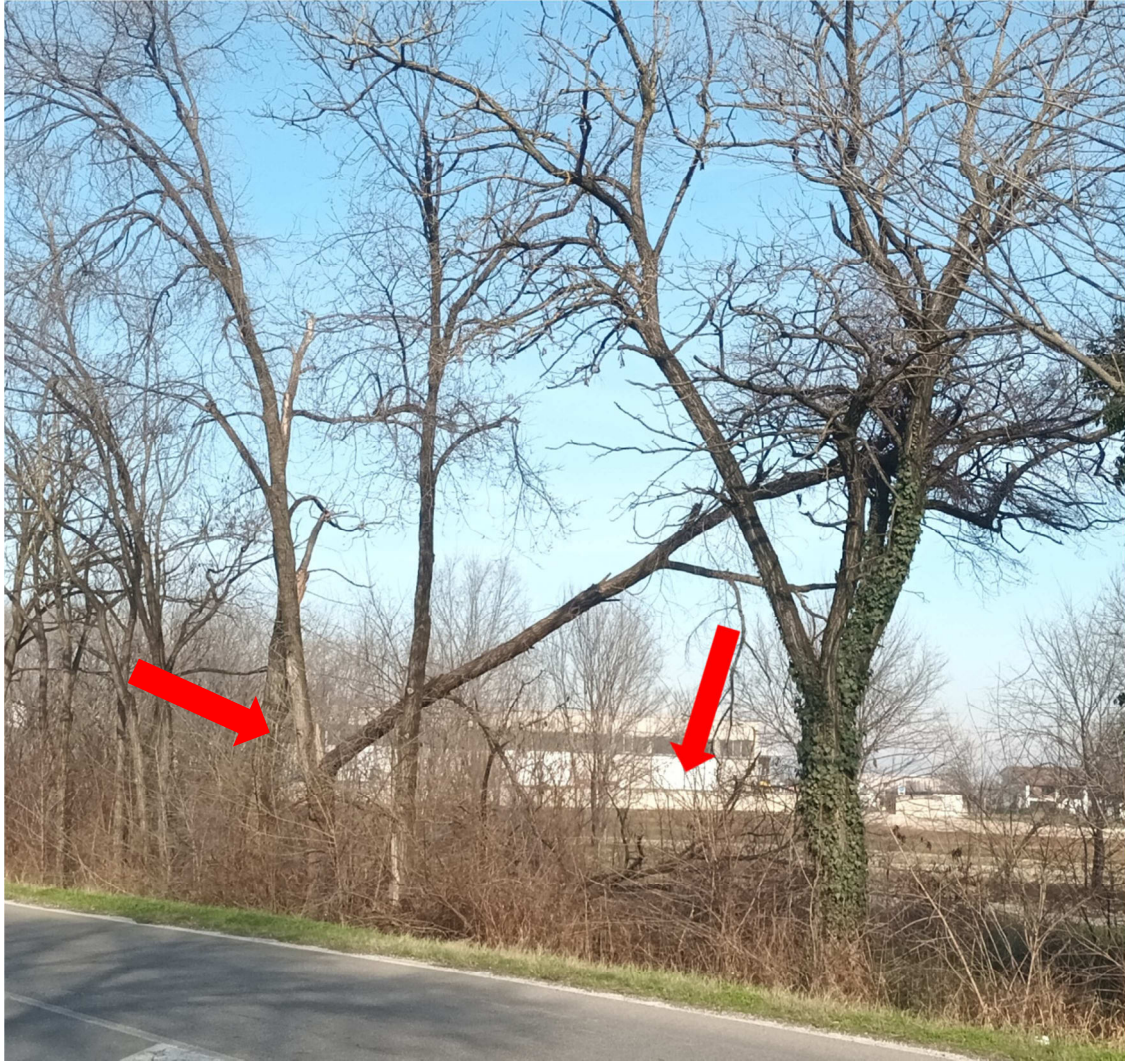
Molte piante infatti hanno subito potature senza criterio a carico della chioma probabilmente per il loro contenimento proprio per la vicinanza alla carreggiata stradale. Inoltre un esemplare ha subito una scosciatura all'altezza di una biforcazione del fusto e varie branche sono a terra probabilmente a causa dei forti venti e più in generale dei recenti eventi atmosferici eccezionali che si sono abbattuti nella zona (Fotografia 4).

Fotografia 4. Esempio arboreo che presenta grossi danni che ne inficiano la stabilità biomeccanica.

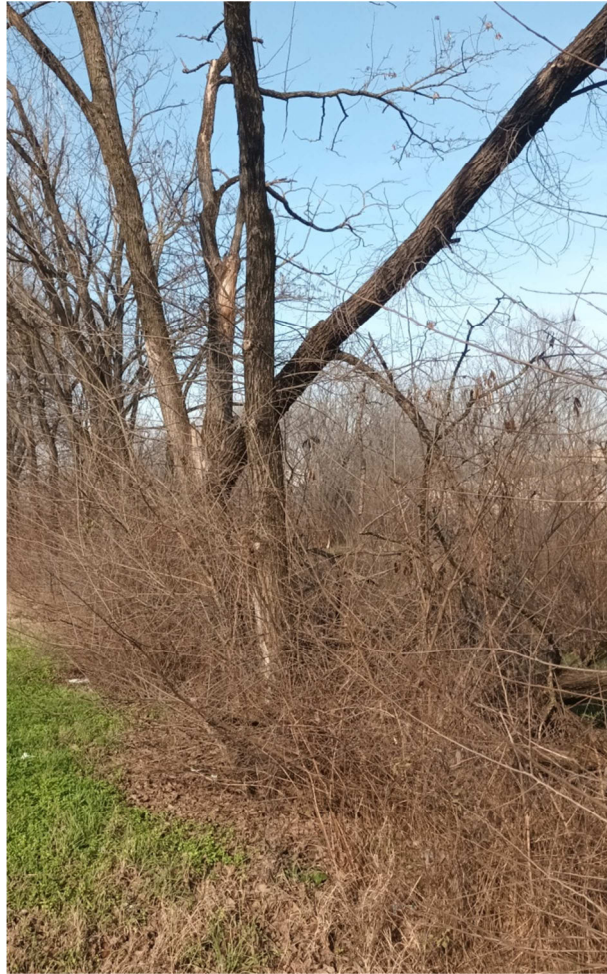
La componente retrostante la fascia arborea lungo strada per altezza e per portamento può essere definita come arbustiva ed è costituita prevalentemente da polloni di Acacia (*Robinia pseudoacacia*), nota per essere estremamente invadente.

La vegetazione oggetto di analisi nell'insieme risulta radicata su un sito piuttosto degradato e ha nel complesso una scarsa valenza ecologica (Fotografia 5).

Fotografia 5. Componente retrostante il filare arboreo a portamento arbustivo dominata da polloni di *Robinia pseudoacacia*.

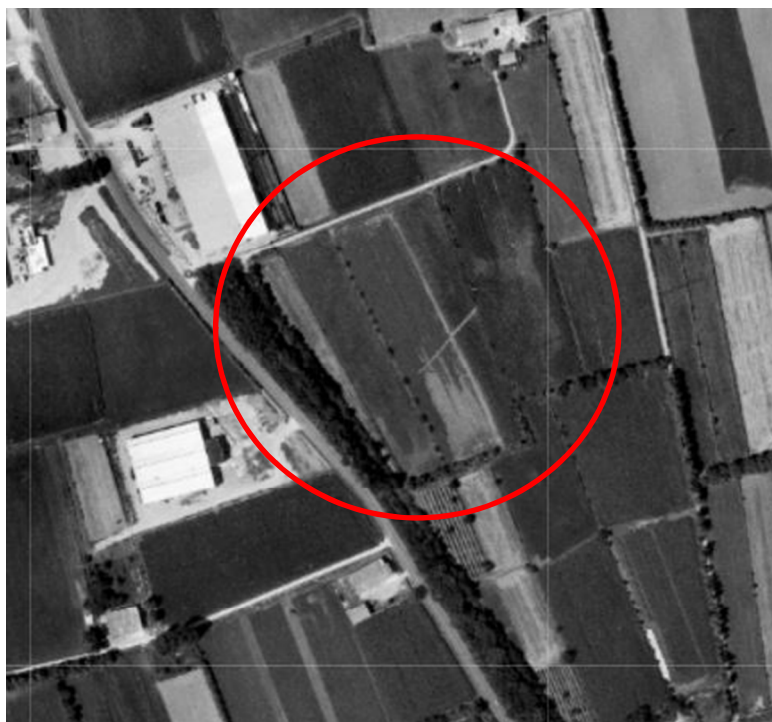
Nell'ortofoto del 1975 (Immagine 5) si può notare come l'area fosse utilizzata ancora, almeno parzialmente, come campo agricolo, inoltre si può osservare un allargamento della zona alberata e arbustiva lungo strada, mentre la vegetazione perimetrale pare essere scomparsa quasi totalmente.

Immagine 5. Estratto ortofoto del 1975 con indicata la zona interessata.

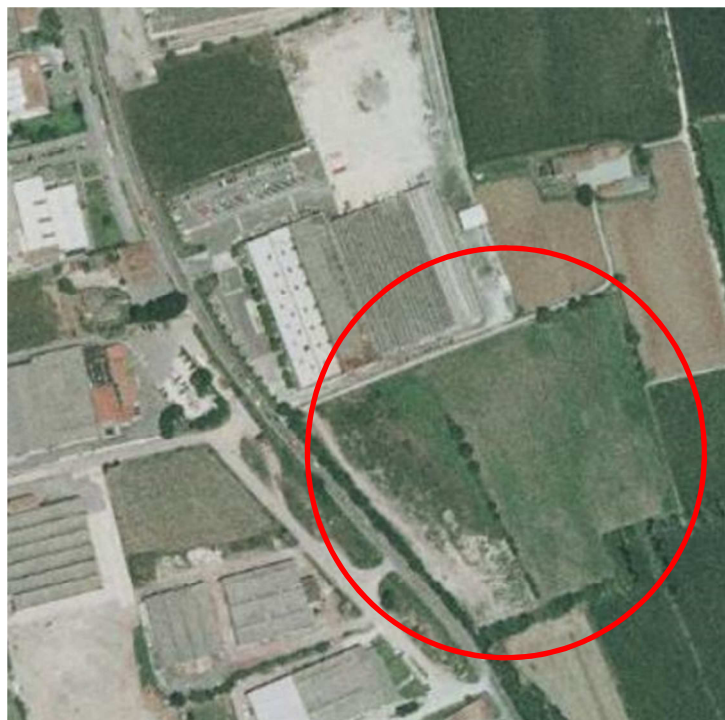
Nel corso degli anni si è andati verso un progressivo impoverimento e ad una riduzione di biodiversità, così come mostrano le ortofoto del 2003 e del 2007 (Immagini 7 e 8).

Immagine 7. Estratto ortofoto del 2003 con indicata la zona interessata.

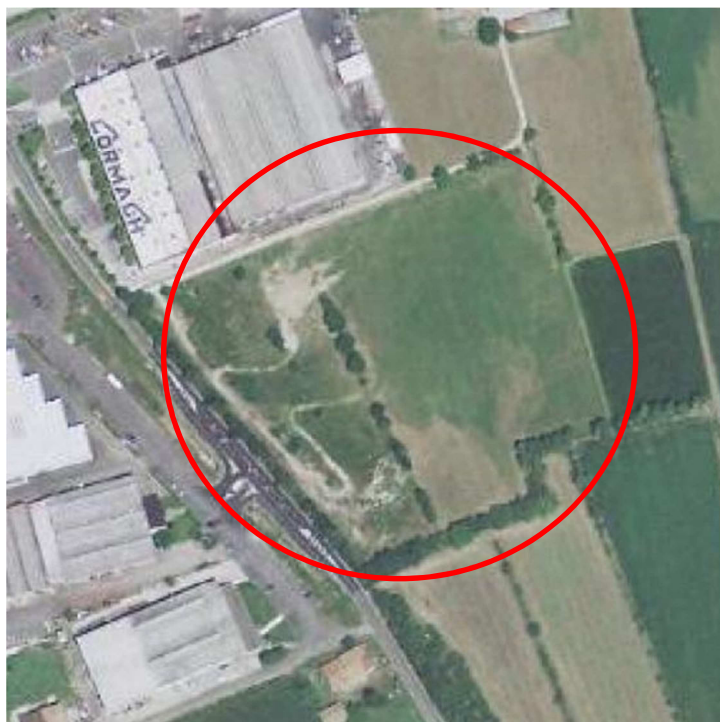
Immagine 8. Estratto ortofoto del 2007 con indicata la zona interessata.

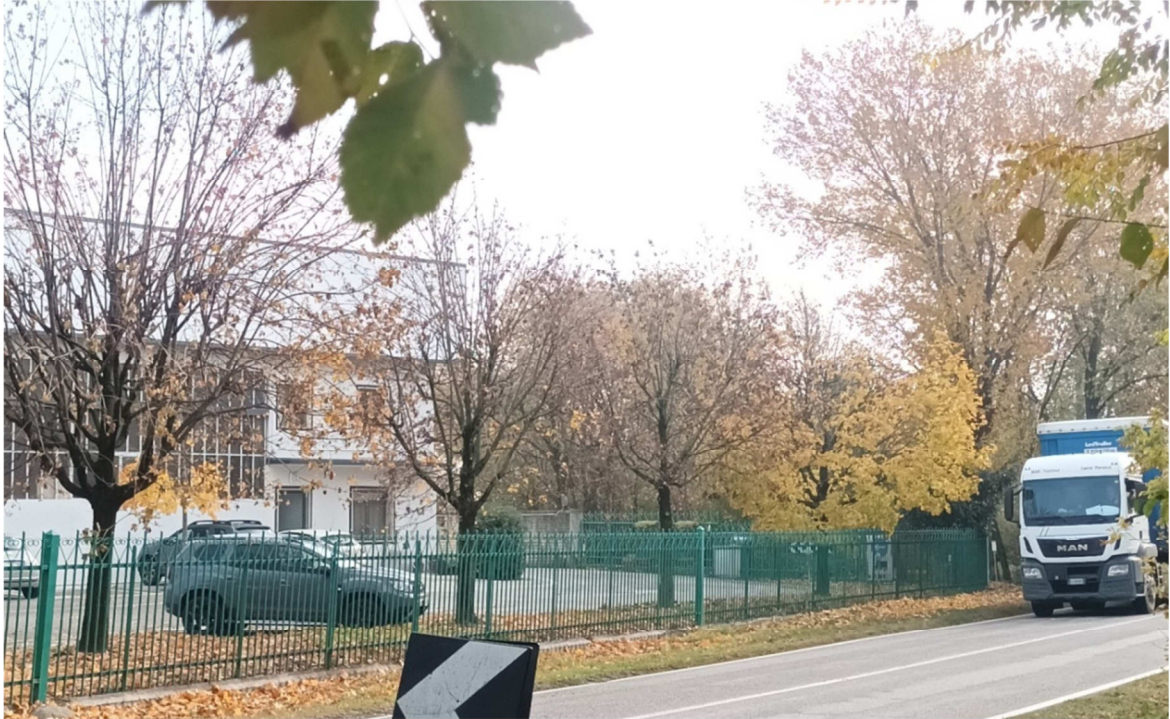
Sul fronte strada verrebbe tagliata la vegetazione presente e verrebbe eretta una recinzione come quella già presente lungo strada dove ha sede il capannone aziendale (Fotografia 6).

Fotografia 6. Recinzione fronte strada nella zona del capannone aziendale.

Una recinzione di questo tipo permette di creare continuità estetica con il resto dell'Azienda e inoltre, cosa ancora più importante, garantisce visibilità all'interno dell'area sia per motivi di controllo da furti sia per sicurezza antincendio. La necessità di garantire la visibilità, anche eliminando la vegetazione presente ora, permette di avere una visione più ampia e completa della zona: va infatti considerato il grande valore economico dei mezzi prodotti e soprattutto si deve tener presente che alcuni di questi mezzi sono speciali destinati per esempio a Vigili del Fuoco, Esercito Italiano, ma anche Corpi e Eserciti internazionali.

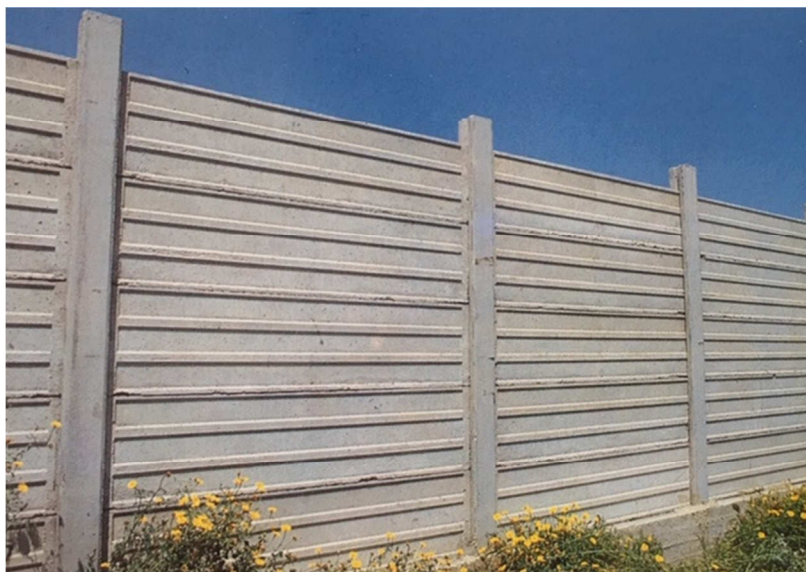
Il lato sud e il lato est dell'area invece avrebbero una recinzione fatta con pannelli di calcestruzzo, anche questa già utilizzata per perimetrare parte della zona occupata dal capannone (Immagine 9).

Immagine 9. Esempio di recinzione fatta con pannelli di calcestruzzo. Fonte: web.
