**COMUNE DI MONTICHIARI**

**Richiesta di attivazione procedura SUAP in variante al PGT  
come disciplinato dall'art. 8 DPR 160/2010 e dall'art. 97 LR  
12/2005 e s.m.i.**

**RELAZIONE AGRONOMICA E FORESTALE**

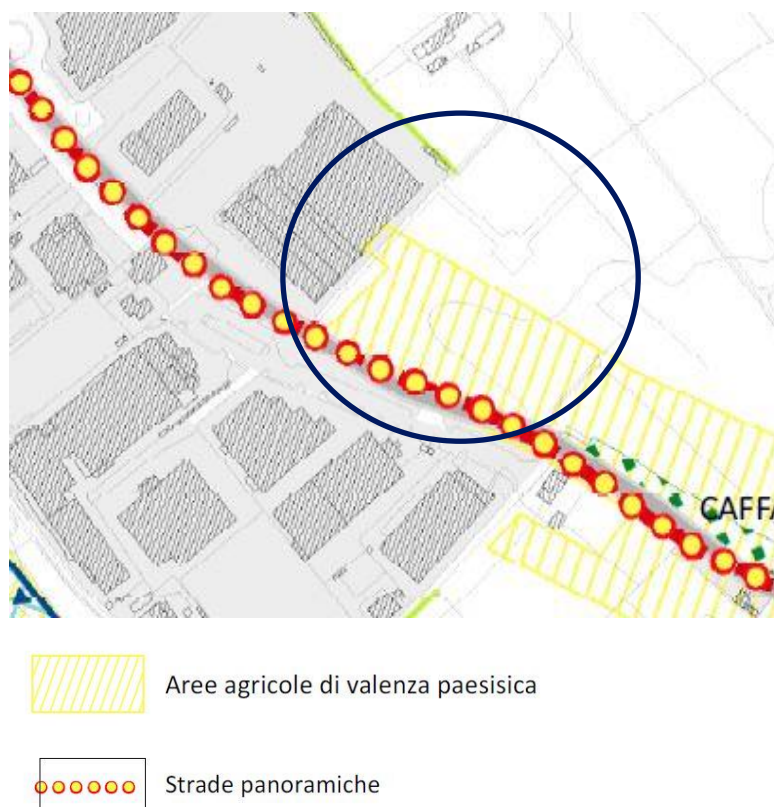
Immagine 2. Estratto della Carta del Paesaggio con indicata la zona interessata.

Dalla Carta del Paesaggio l'area in oggetto ricade parzialmente nelle aree agricole a valenza paesistica (Immagine 2).

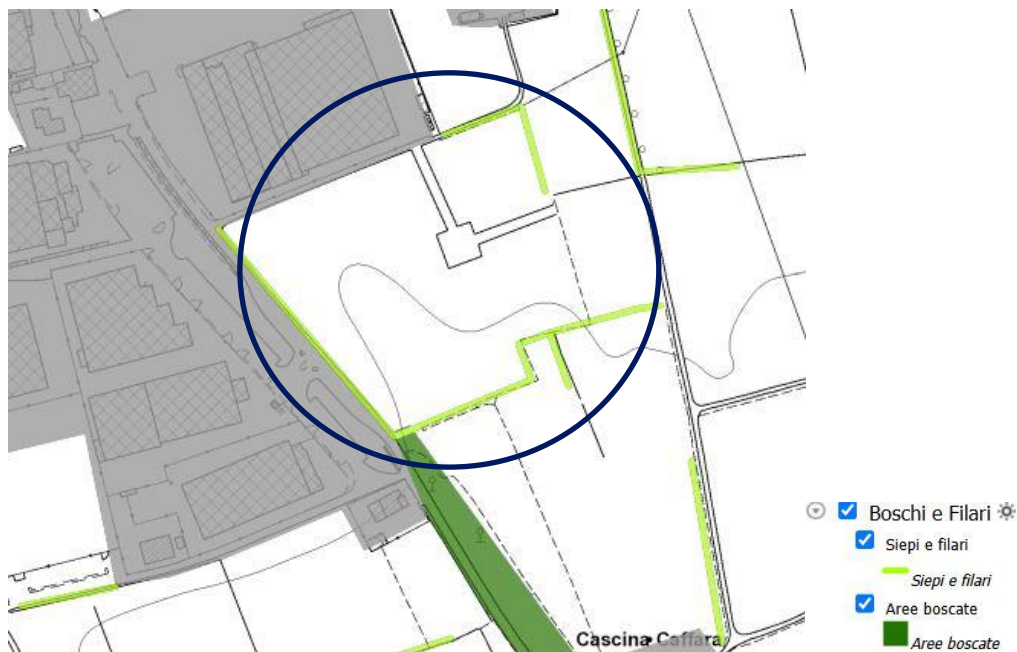
Immagine 8. Estratto del Piano di Indirizzo Forestale della Provincia di Brescia con indicata la zona interessata.

Dalla consultazione del Piano di Indirizzo Forestale della Provincia di Brescia risulta come nell'area oggetto di analisi risultano indicati solamente il filare e le siepi lungo il confine dell'area, escludendo qualsiasi formazione arborea o arbustiva all'interno e/o di dimensione superiore a quella di filare, confermando la totale assenza di vegetazione arborea all'interno dell'area (Immagine 8).

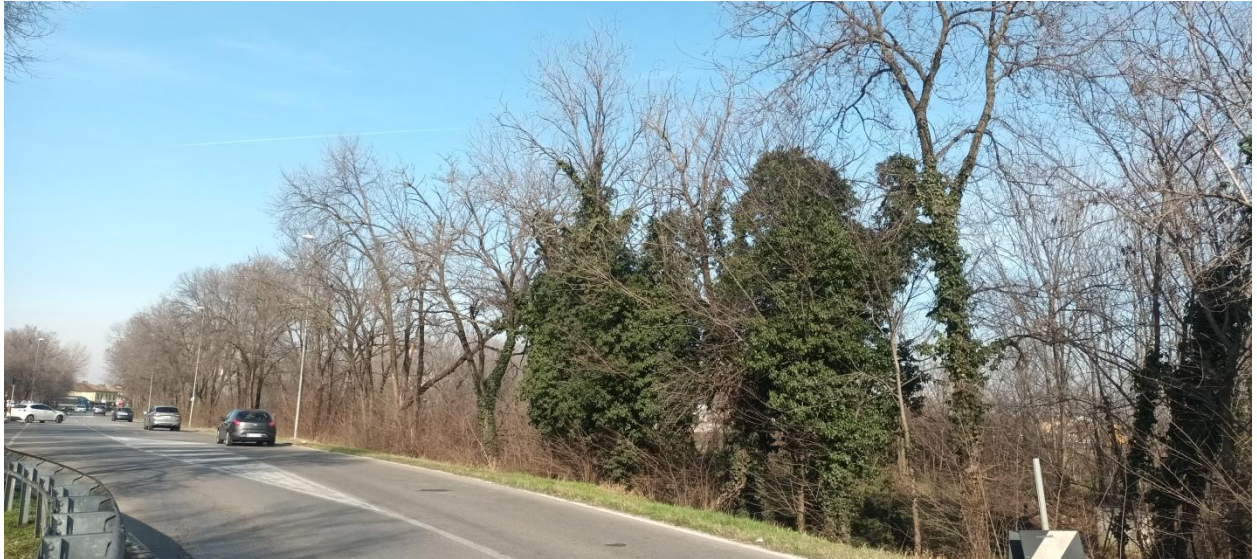
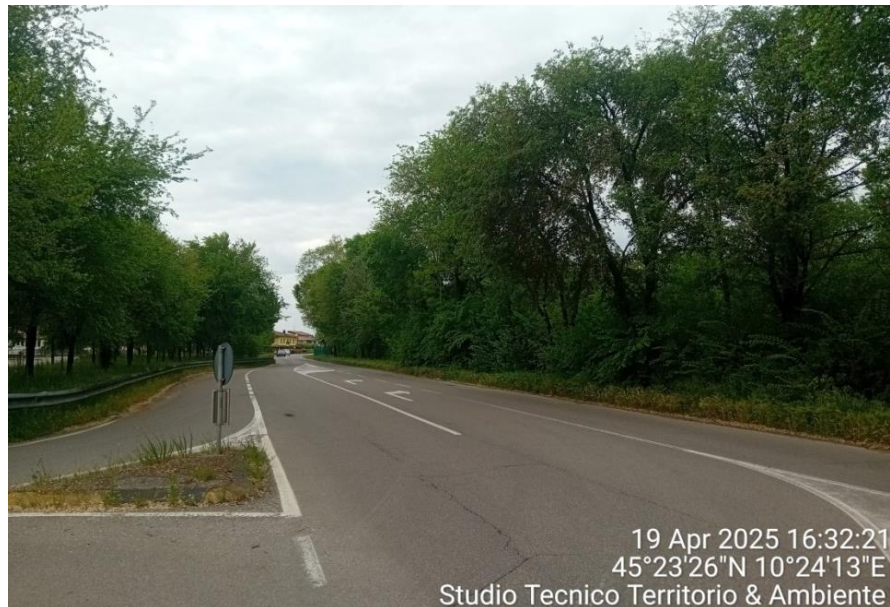
Fotografia 1. Vegetazione arborea in filare lungo strada.

Fotografia 2. Vegetazione arborea in filare lungo strada.

Fotografia 3. Vegetazione arborea in filare lungo strada.

Le specie arboree presenti sono esemplari di piccole e medie dimensioni (h media 6 m e Ø medio 12 cm) per la grande maggioranza di Olmo campestre (*Ulmus minor*), Acacia (*Robinia pseudoacacia*), Ailanto (*Ailanthus altissima*) e sporadici esemplari di Ontano (*Alnus glutinosa*) e Platano (*Platanus occidentalis*). Le specie arbustive sono scarsamente presenti e i pochi esemplari sono radicati principalmente lungo strada. Sono stati rinvenuti *Cornus sanguinea*, *Viburnum lantana* e *Rubus idaeus*.

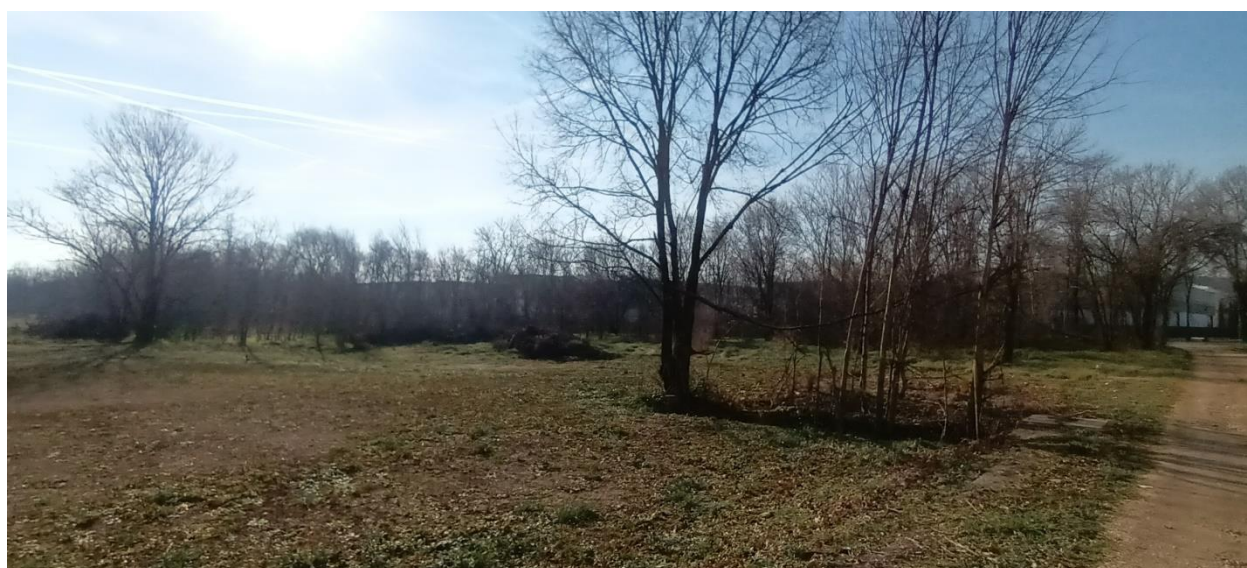
Fotografia 4. Vista della fascia arborea dall'interno dell'area.

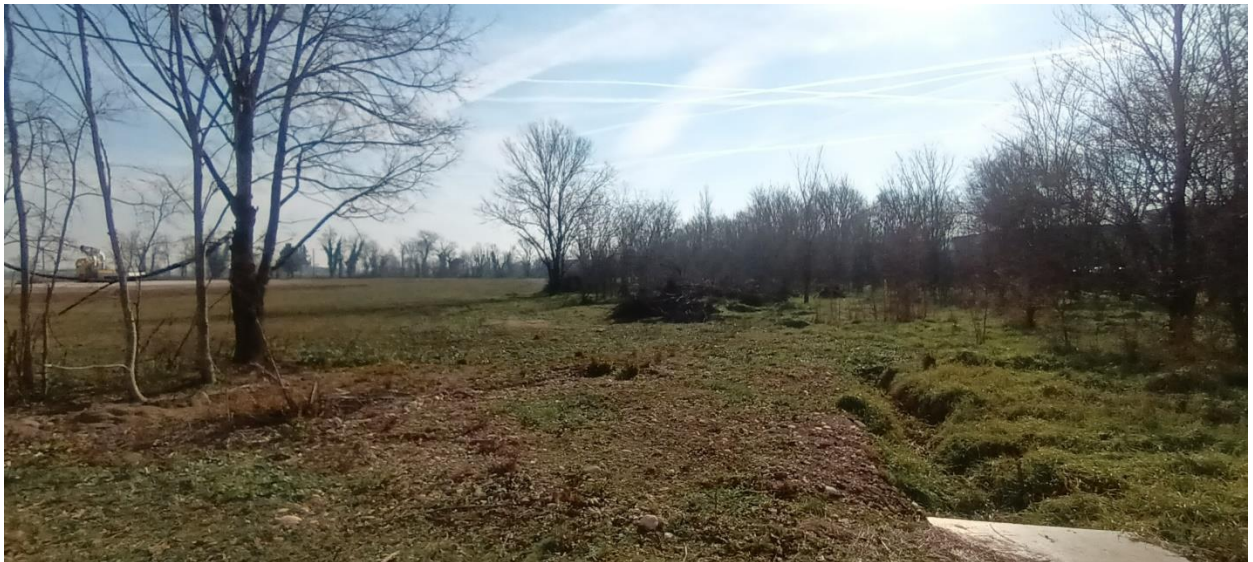
Fotografia 5. Vista della fascia arborea dall'interno. Non è presente alcuna vegetazione arbustiva o arborea oltre la fascia di circa 18 m in media che si estende dal bordo strada verso l'interno dell'area.

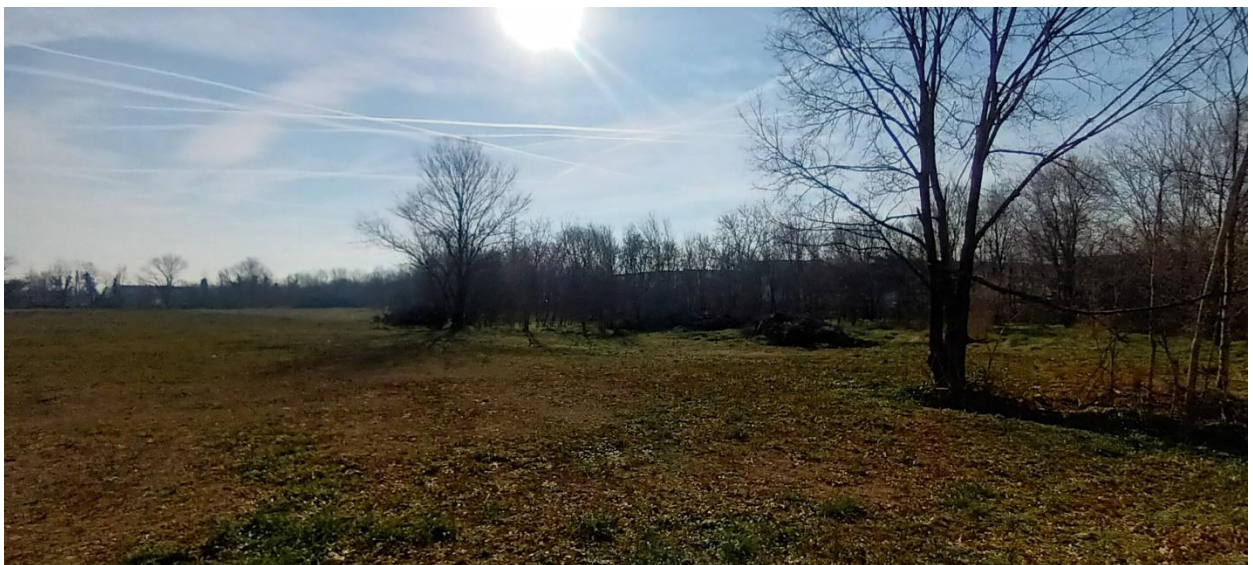
Fotografia 6. Vista dall'interno dell'area verso la strada. Non è presente alcuna vegetazione arbustiva o arborea oltre la fascia di circa 18 m in media che si estende dal bordo strada verso l'interno dell'area.

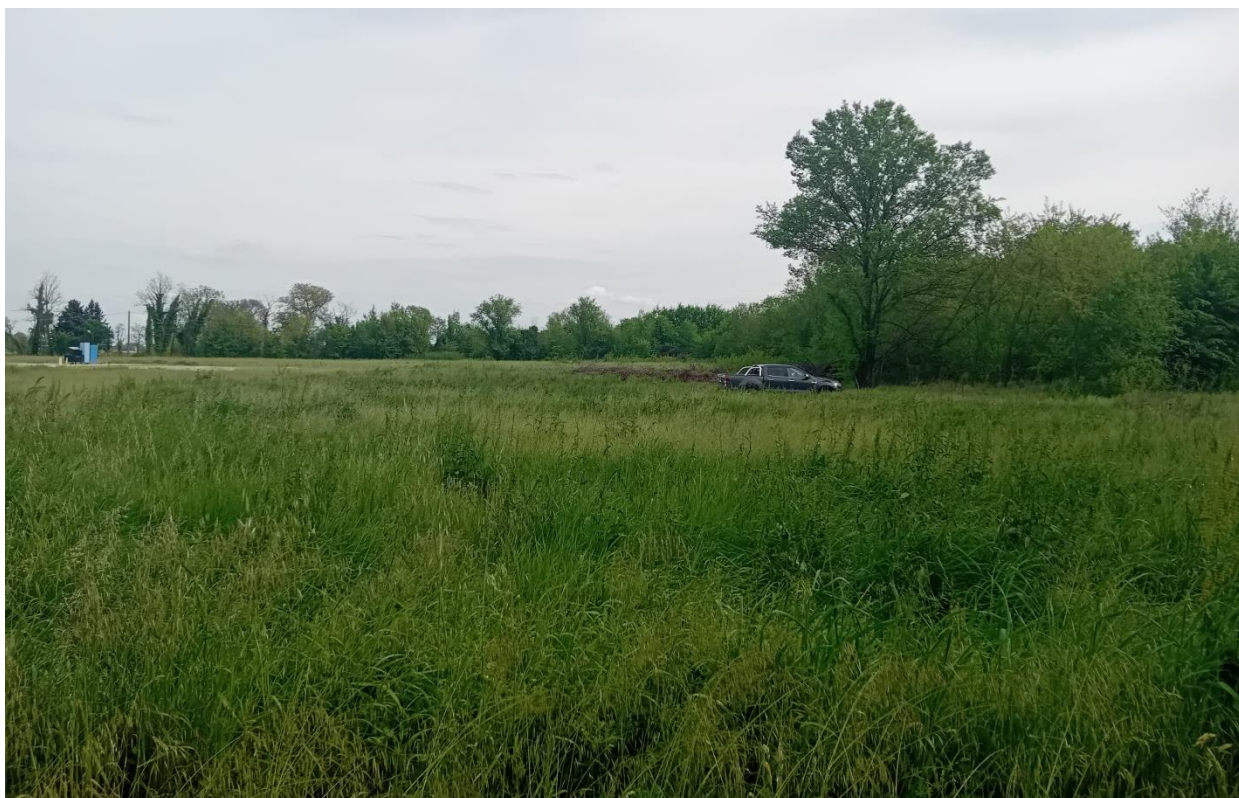
Fotografia 7. Vista dall'interno dell'area. Non è presente alcuna vegetazione arbustiva o arborea oltre la fascia di circa 18 m in media che si estende dal bordo strada verso l'interno dell'area.

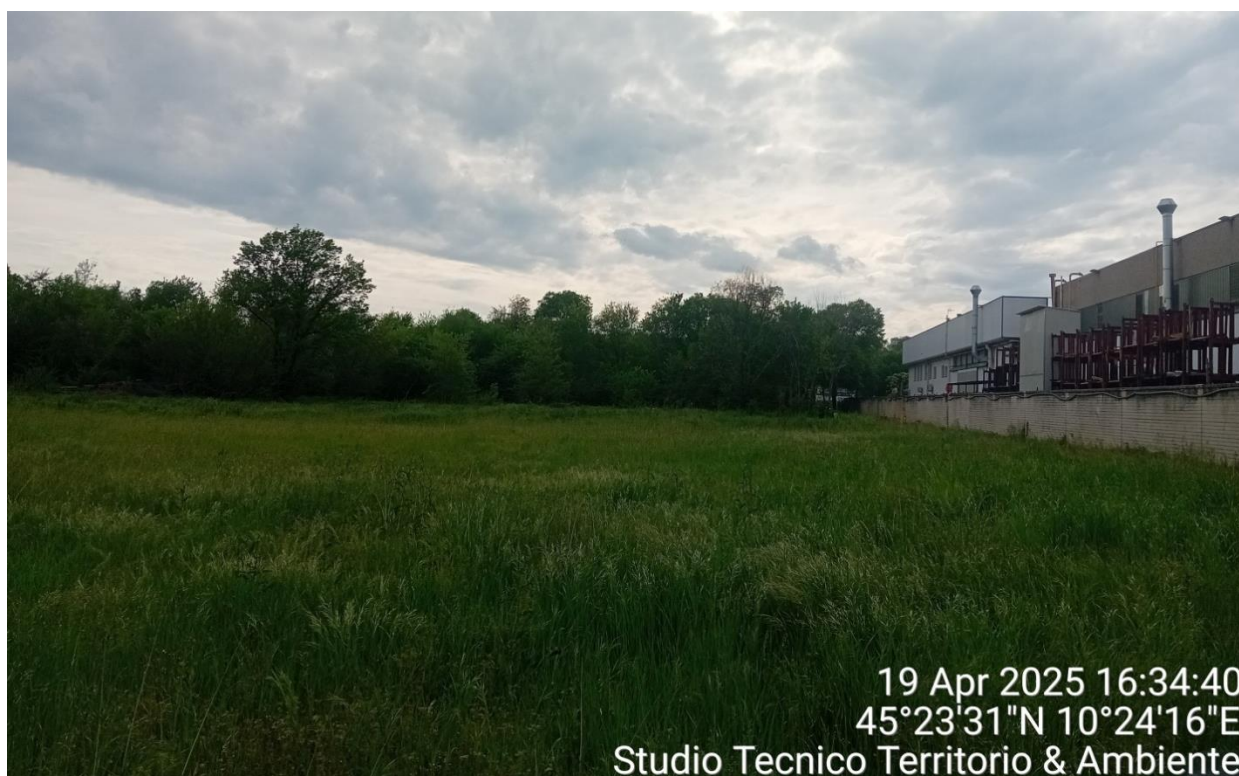
Fotografia 8. Vista dall'interno dell'area. Non è presente alcuna vegetazione arbustiva o arborea oltre la fascia di circa 18 m in media che si estende dal bordo strada verso l'interno dell'area.

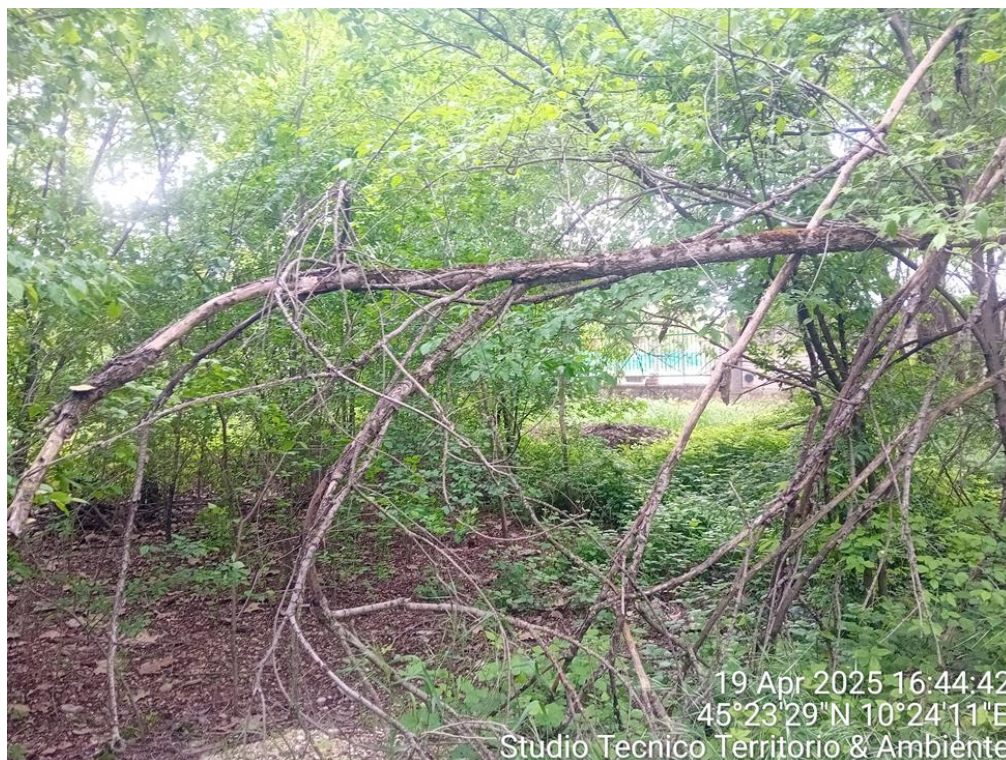
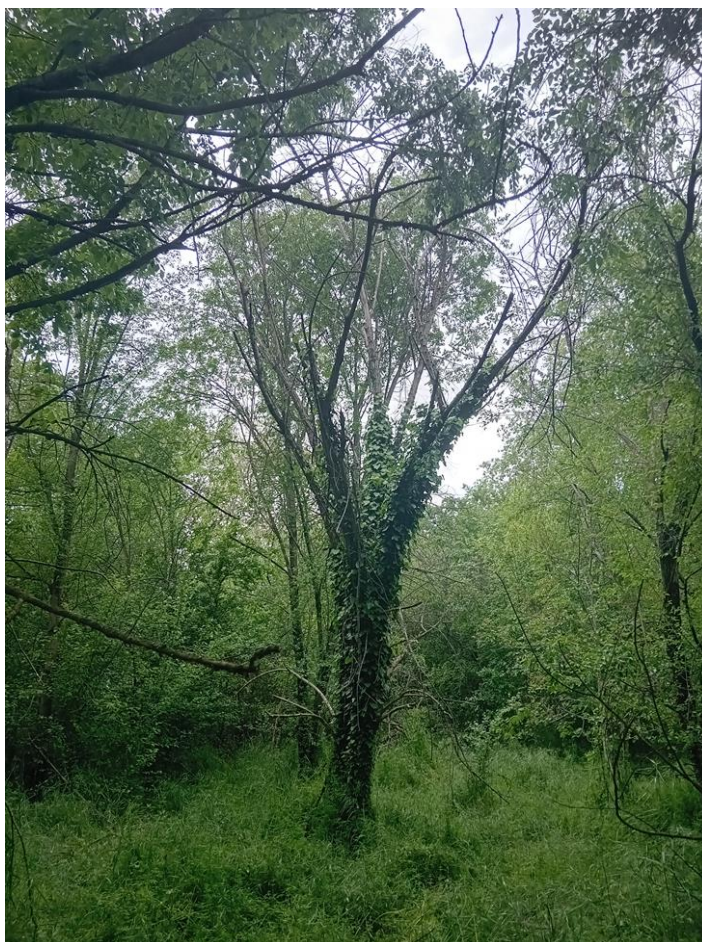
Sono state rinvenute diverse criticità a carico dello strato arboreo pressoché monospecifico di *Ulmus minor*: molte delle piante sono attaccate da grafiosi, patologia causata dal fungo *Ophiostoma ulmi*, che ha, come è noto, gli Scolitidi come principale vettore, ma si diffonde anche per anastomosi radicale (Fotografie 9 e 10).

Fotografia 9. *Ulmus minor* attaccato da *Ophiostoma ulmi*.

Fotografia 10. *Ulmus minor* attaccato da *Ophiostoma ulmi*.

La componente vegetazionale all'interno della proprietà che verrà tagliata, concentrata e smaltita, con particolare attenzione viste le criticità fitosanitarie e la presenza di infestanti, è oggetto di opere compensative di mitigazione come illustrato nei paragrafi successivi della relazione, nella Tavola 2, nelle Schede descrittive di ogni specie e nello Schema di impianto e piano di manutenzione del verde in allegato.

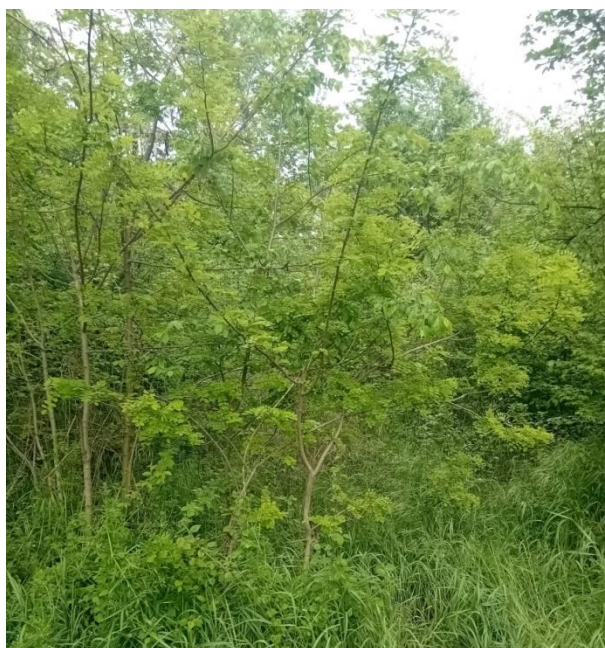
Sono stati rinvenuti numerosi esemplari di Specie Aliene Invasive (IAS) che dovrebbero essere soggette a misure di eradicazione rapida. Infatti sono stati rinvenuti esemplari di *Robinia pseudoacacia* e l'*Ailanthus altissima* che, come è noto, sono specie inserite nella lista nera delle specie alloctone oggetto di monitoraggio, contenimento o eradicazione secondo L.R. 10/2008; All. E DGR 8/7736 e s.m.i. (Fotografie 11 e 12).

Fotografia 11. Giovane esemplare di *Robinia pseudoacacia*.

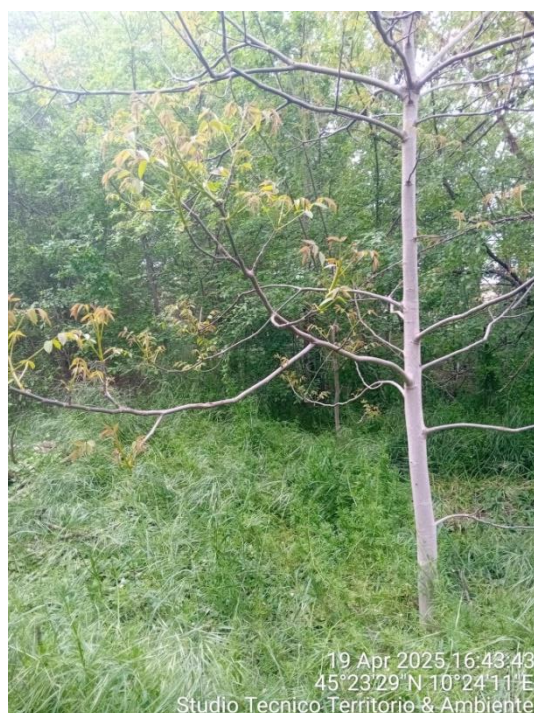
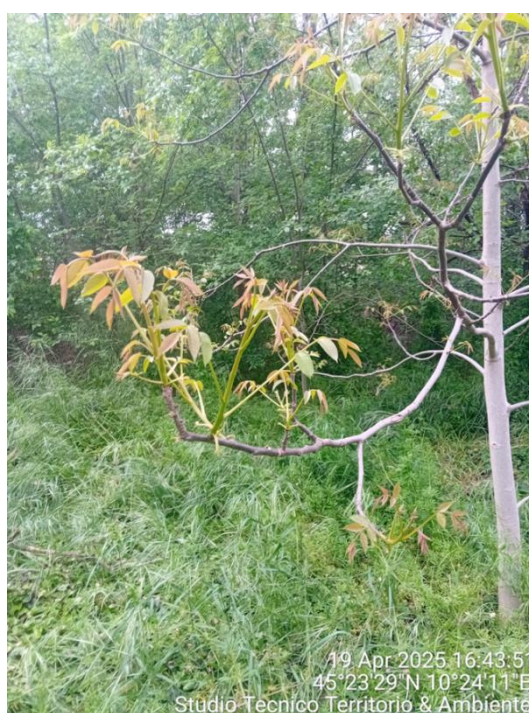
Fotografia 12. Esemplare di *Ailanthus altissima*.

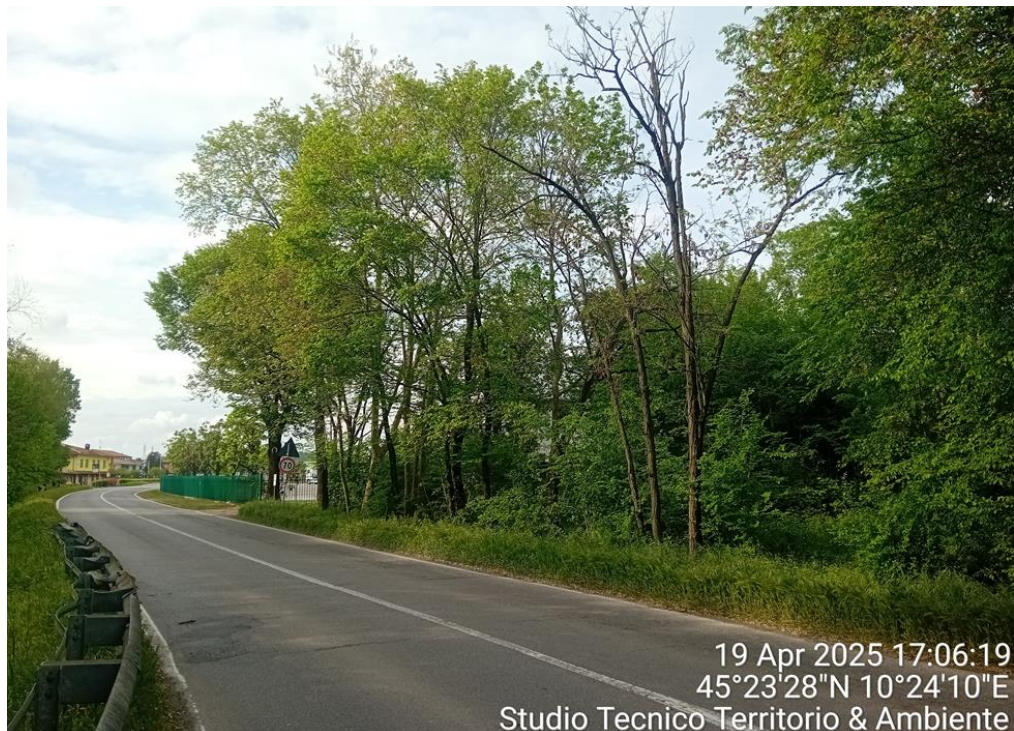
Altra criticità grave riscontrata è che gli esemplari arborei in filare lungo via Madonnina sono radicati a una distanza media inferiore a 2 m dal ciglio della strada, in alcuni tratti le piante sono a ridosso del ciglio stradale (Fotografie 13 - 15).

Fotografia 13. Le specie arboree sono radicate nelle immediate vicinanze della carreggiata.

Questa distanza non garantisce l'incolumità di cose e/o persone. Intatti la distanza stabilita dall'articolo 892 del codice civile e rimarcata nel Nuovo Codice della Strada negli articoli 16, 17, 18 e 29 è quella che si applica fuori dai centri abitati per cui «la distanza non può essere inferiore alla massima altezza raggiungibile per ciascun tipo di essenza a completamento del ciclo vegetativo e comunque non inferiore a 6 m». Va infatti tenuto presente che nel caso di caduta di un albero, evento per nulla eccezionale visti i frequenti eventi catastrofici legati al cambiamento climatico e date le varie criticità biomeccaniche riscontrate *in loco* (Fotografie 16 e 17), l'area a rischio di grave danno è superiore all'altezza stessa dell'albero e in stretta relazione con la frequentazione dell'area, in questo caso una strada comunale trafficata.

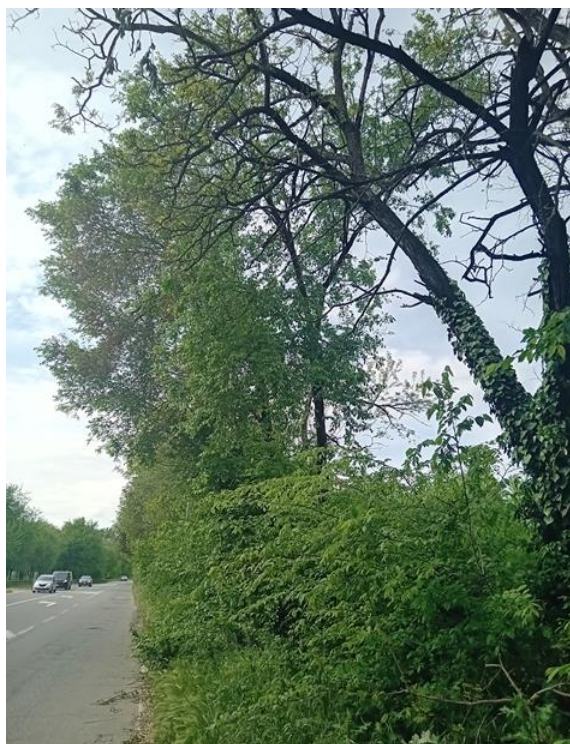
Fotografia 14. Le specie arboree sono radicate a ridosso del ciglio stradale.

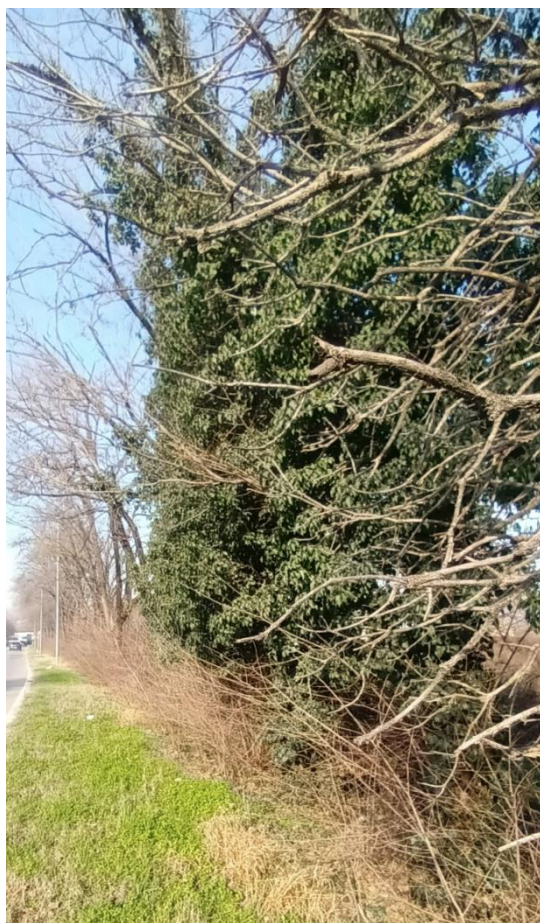
Fotografia 15. Le specie arboree sono radicate a una distanza media inferiore a 2 m dal ciglio stradale.

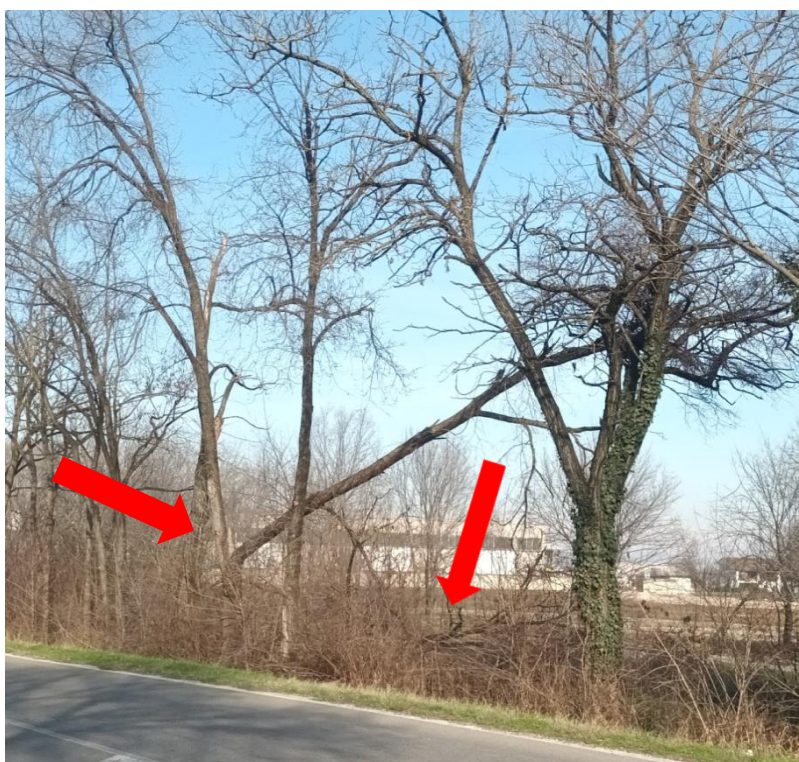
Fotografia 16. Esempio arboreo che ha subito una scosciatura all'altezza di una biforcazione del fusto, varie branche sono a terra.

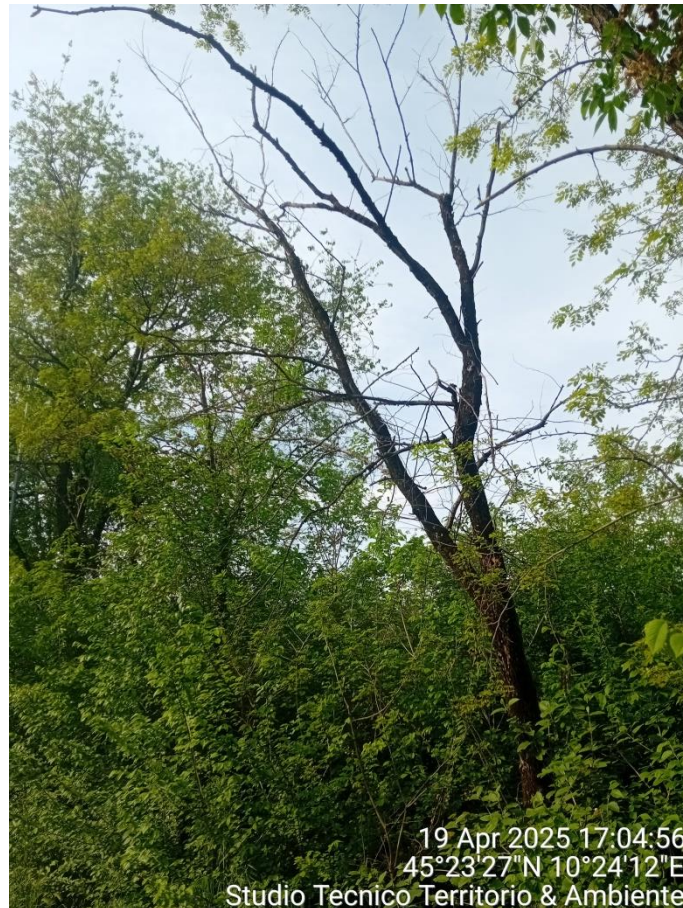
Fotografia 17. Esempio morto in piedi lungo il ciglio della strada.

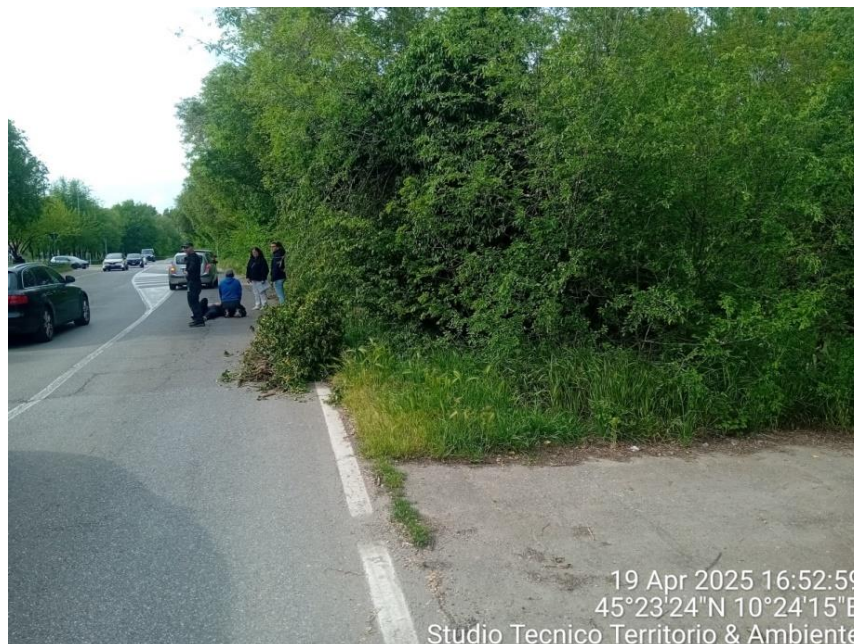
Proprio durante l'ultimo sopralluogo effettuato c'è stato un incidente a carico di un ciclista per la presenza di un ramo in carreggiata (Fotografia 18).

Fotografia 18. Attimi immediatamente successivi all'incidente a carico di un ciclista causato dalla presenza di un ramo lungo il ciglio della Strada Comunale via Madonnina.

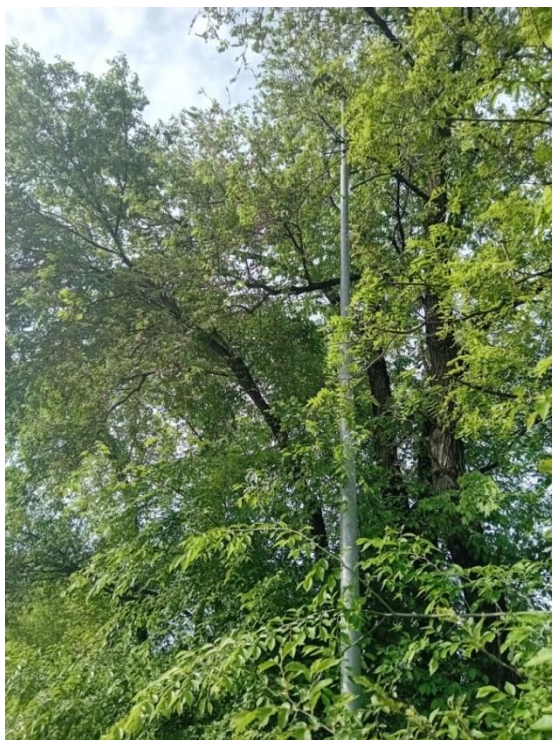
L'illuminazione pubblica risulta compromessa nella sua efficienza a causa dell'ingombro delle chiome proprio per la radicazione degli alberi a ridosso della carreggiata (Fotografie 19 e 20).

Fotografia 19. Illuminazione pubblica coperta dalla vegetazione.

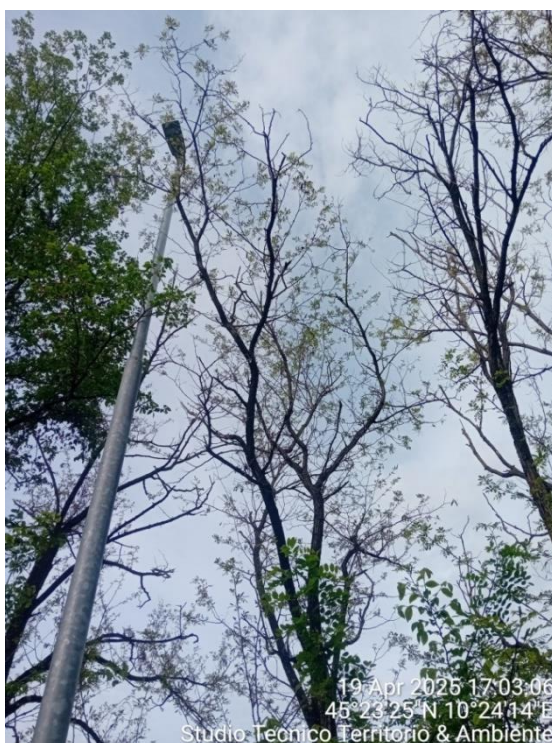
Fotografia 20. Illuminazione pubblica intralciata dalla vegetazione.

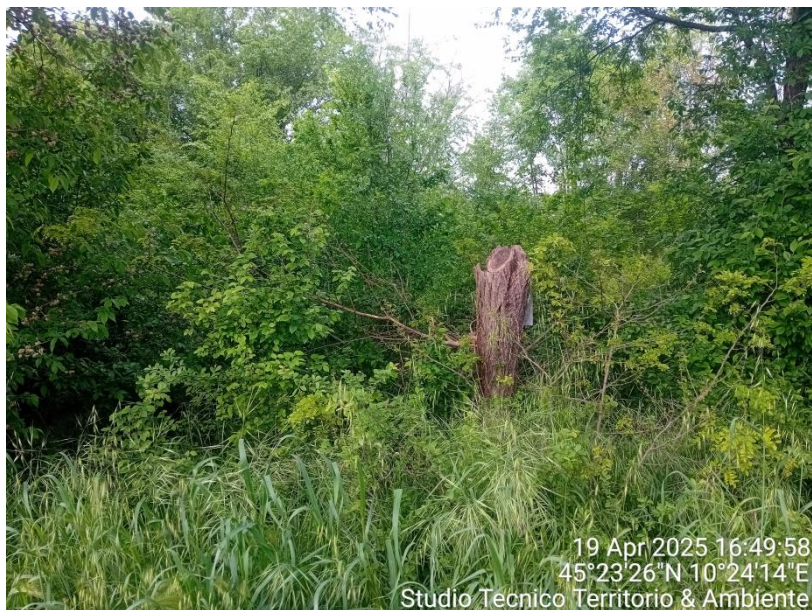
Diverse piante hanno subito potature senza criterio (Fotografia 21), alcune a carico della chioma probabilmente proprio per il loro contenimento della stessa per l'eccessiva vicinanza alla carreggiata stradale.

Fotografia 21. Potatura a carico di un esemplare lungo strada.

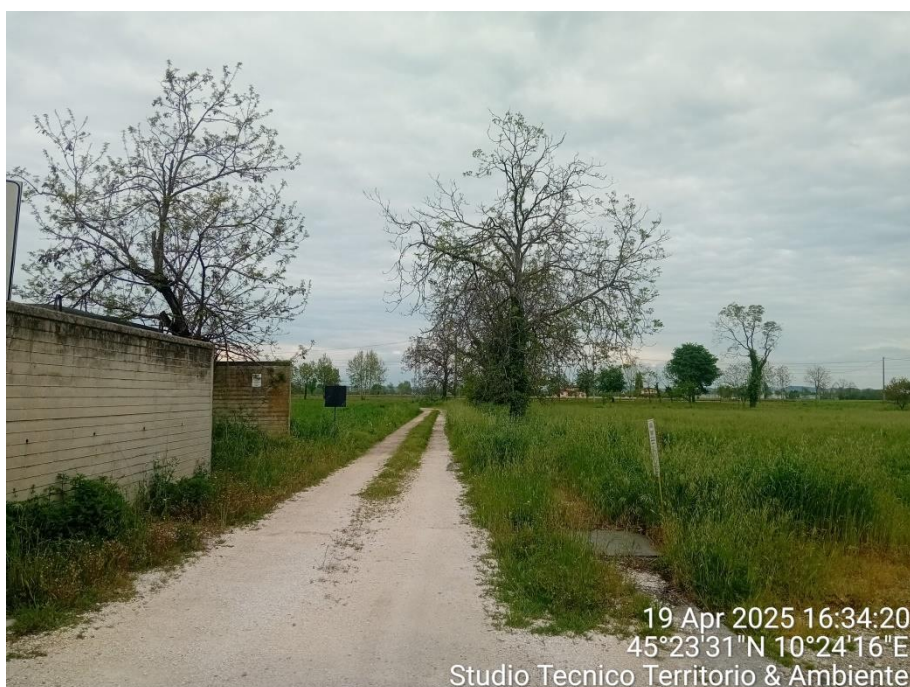
Sul lato Nord del perimetro dell'area sono radicati tre esemplari isolati di Noce (*Juglans regia*).

Fotografia 22. Esemplari isolati di *Juglans regia*.

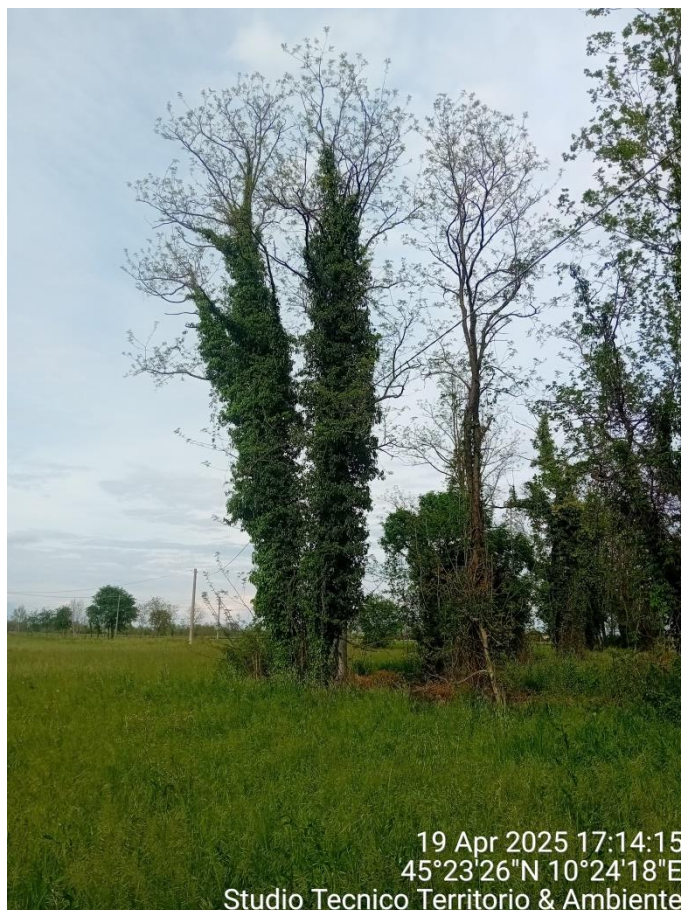
Sul lato Sud la vegetazione si presenta in filare e alcuni esemplari sono di intralcio alla linea elettrica (Fotografia 23).

Fotografia 23. Gli esemplari arborei in filare lungo il perimetro sul lato Sud intralciano la linea elettrica.

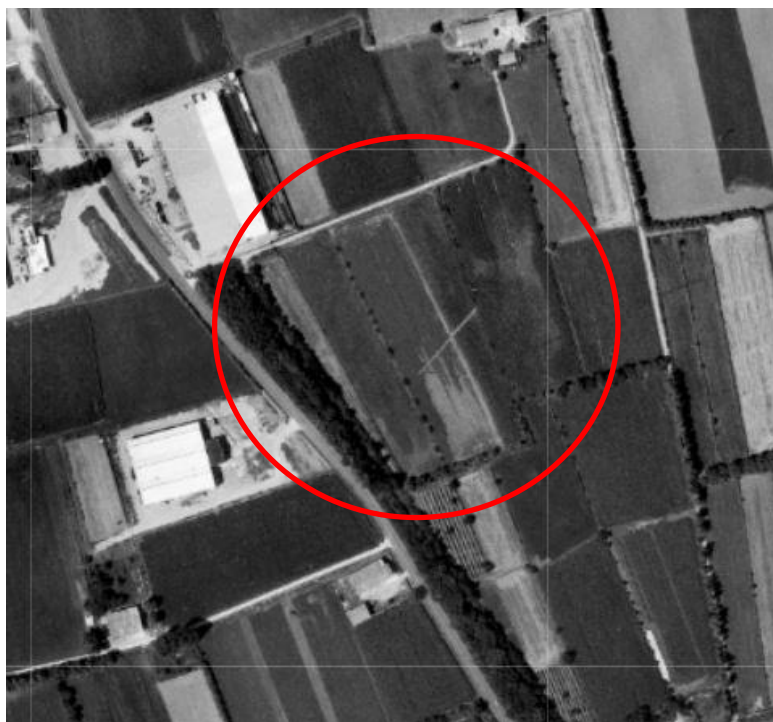
Immagine 11. Estratto ortofoto del 1975 con indicata la zona interessata.

Nell'ortofoto del 1975 (Immagine 11) si può notare come l'area fosse utilizzata ancora come area agricola, inoltre si può osservare un allargamento della zona alberata e arbustiva lungo strada, mentre la restante vegetazione perimetrale pare essere scomparsa quasi totalmente.

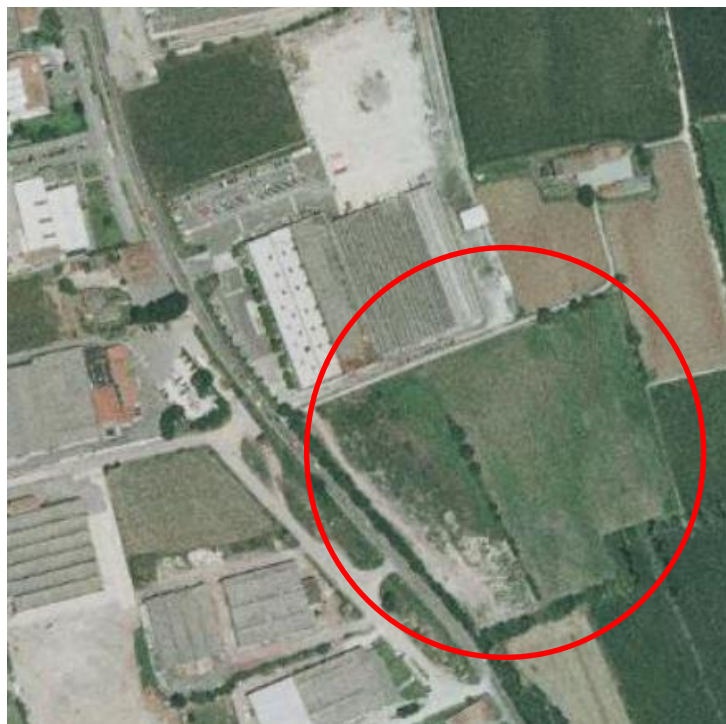
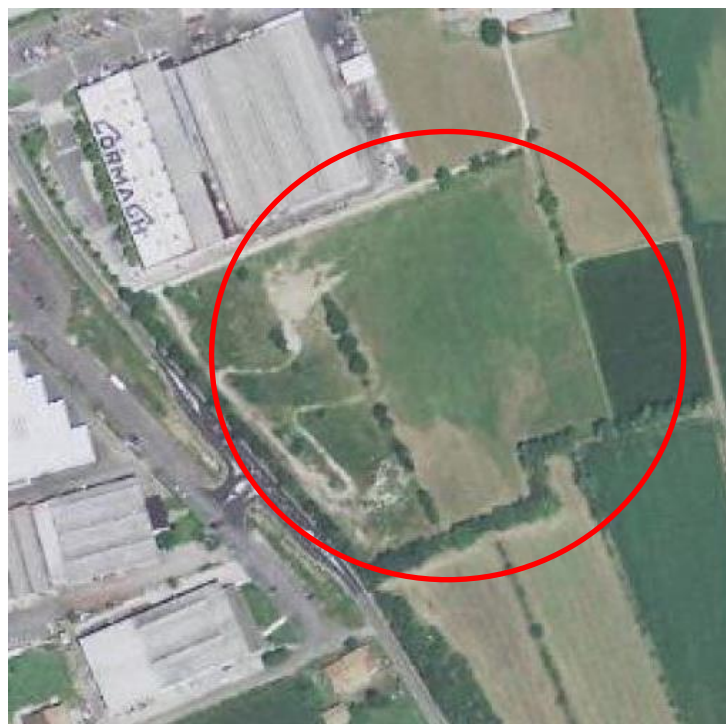
Nel corso degli anni si è andati verso un progressivo impoverimento e ad una riduzione di biodiversità, così come mostrano le ortofoto del 2003 e del 2007 (Immagini 13 e 14).

Immagine 13. Estratto ortofoto del 2003 con indicata la zona interessata.

Immagine 14. Estratto ortofoto del 2007 con indicata la zona interessata.

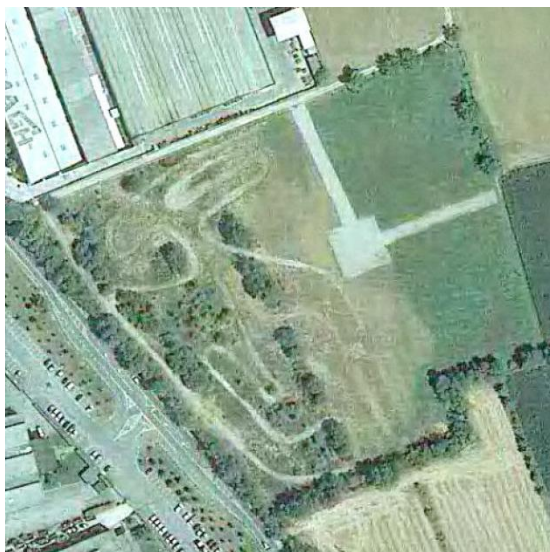
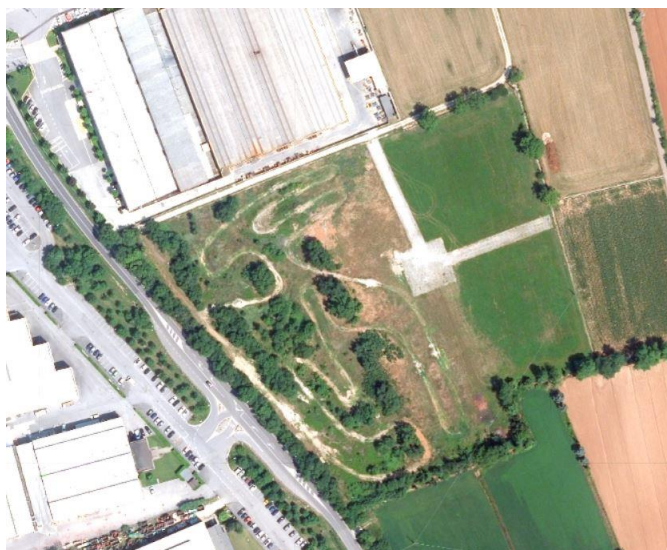
Prendendo in considerazione le ortofoto del 2012 e del 2015 si nota una leggera espansione della vegetazione all'interno dell'area ma sempre molto ridotta, sporadica, disforme ed estremamente alterata da azioni antropiche (Immagini 15 e 16).

Immagine 15. Estratto ortofoto del 2012.

Immagine 16. Estratto ortofoto del 2015.

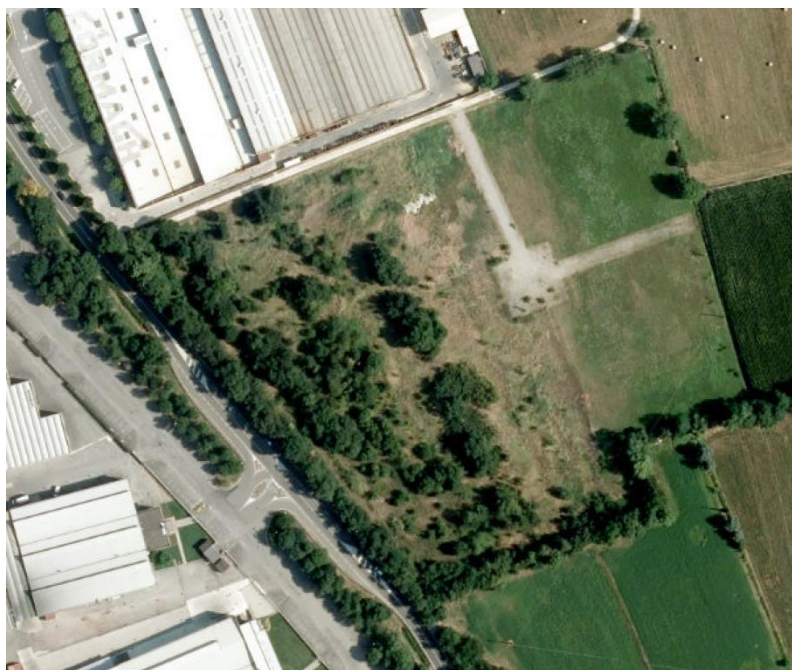
Immagine 17. Estratto ortofoto del 2018.

Dall'ultima e più recente ortofoto disponibile quella del 2018 (Immagine 17) si nota una copertura inferiore al 15% con tanti vuoti e lacune e fisionomia disforme, ben lontana dalle caratteristiche minime a una componente vegetazionale per essere definita bosco.

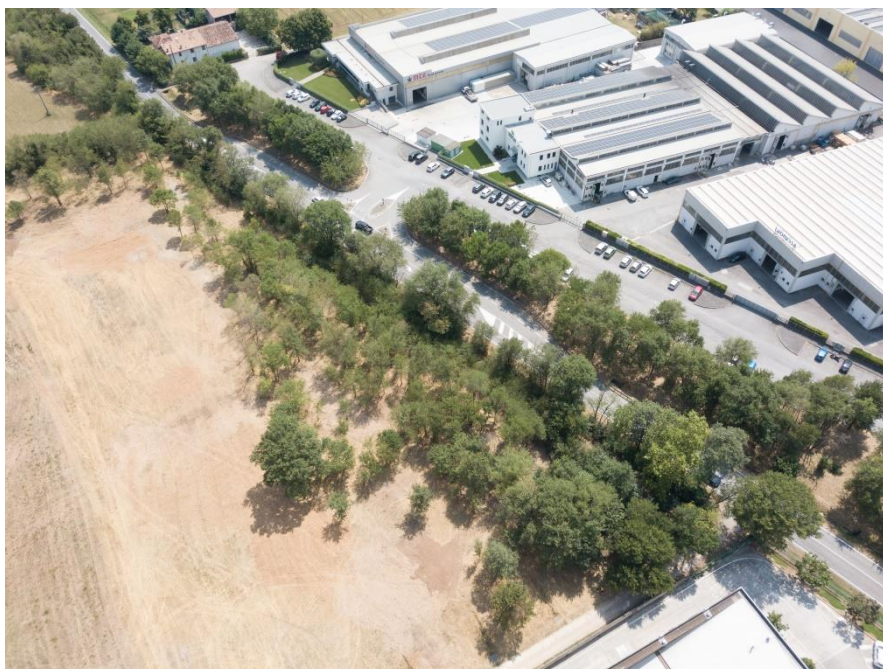
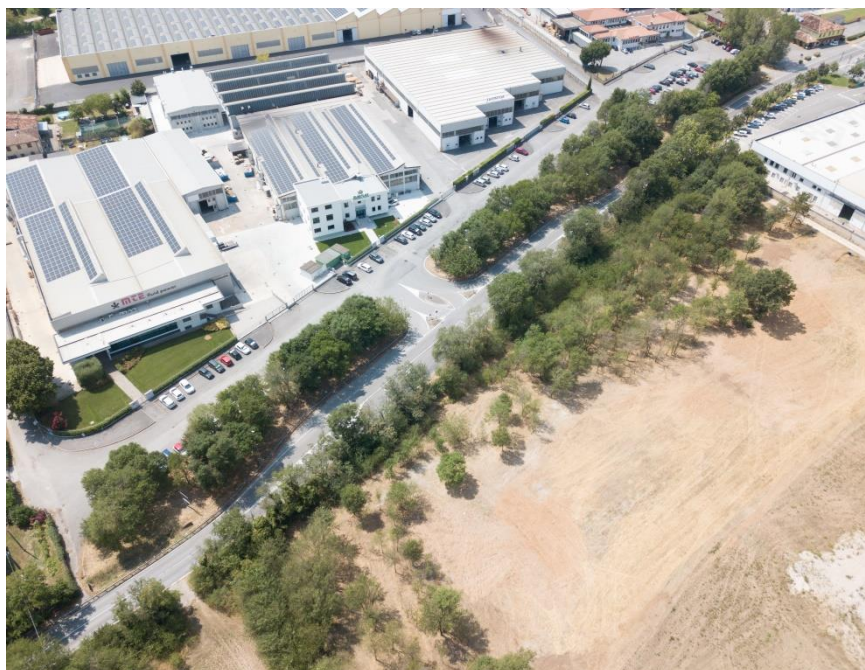
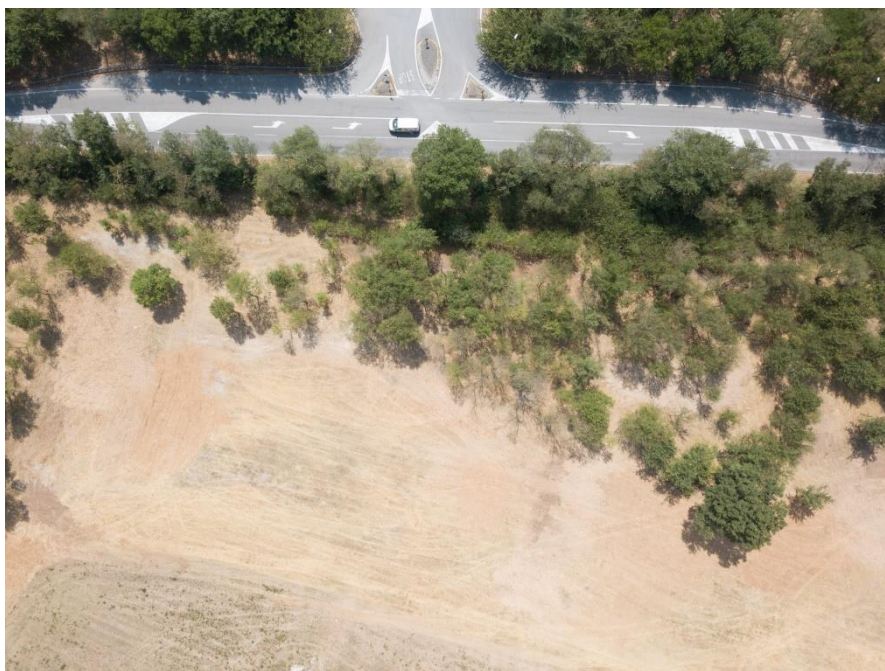
In data 16 luglio 2025 inoltre sono state eseguite delle ricognizioni dall'alto mediante l'uso di un drone, in tale occasione sono state anche acquisite delle immagini (Immagine 18-20).

Immagine 18. Foto acquisita mediante volo con drone in data 16 luglio 2025.

Immagine 19. Foto acquisita mediante volo con drone in data 16 luglio 2025.

Immagine 20. Foto acquisita mediante volo con drone in data 16 luglio 2025.

Tali immagini confermano ulteriormente come **la vegetazione presente non risulti definibile come area boscata da un punto di vista normativo, soprattutto in forza del disposto di cui all'art. 42 comma 4 lettere b), d), d ter) della LR 31/2008.**
