**COMUNE DI MONTICHIARI**

**Richiesta di attivazione procedura SUAP in variante al PGT  
come disciplinato dall'art. 8 DPR 160/2010 e dall'art. 97 LR  
12/2005 e s.m.i.**

**RELAZIONE AGRONOMICA E FORESTALE**

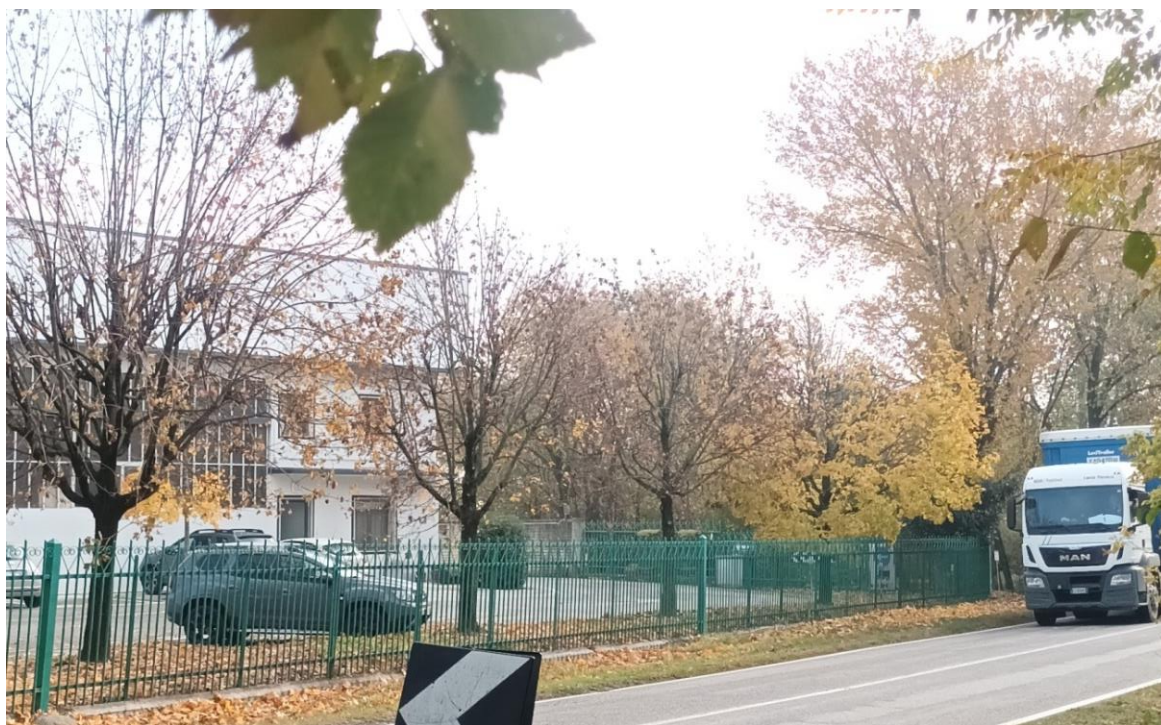
Sul fronte strada verrebbe eretta una recinzione come quella già presente lungo strada dove ha sede il capannone aziendale (Fotografia 24).

Fotografia 24. Recinzione fronte strada nella zona del capannone aziendale.

Una recinzione di questo tipo permette di creare continuità estetica con il resto dell'Azienda, quindi della porzione di territorio contermina e, inoltre, cosa ancora più importante, garantisce visibilità all'interno dell'area sia per motivi di controllo da furti sia per sicurezza antincendio. La necessità di garantire la visibilità, anche eliminando la vegetazione presente, permette di avere una visione più ampia e completa della zona: va infatti considerato il grande valore economico dei mezzi prodotti e soprattutto si deve tener presente che alcuni di questi mezzi sono considerati speciali e destinati per esempio a Vigili del Fuoco, Esercito Italiano, ma anche Corpi e Eserciti internazionali.

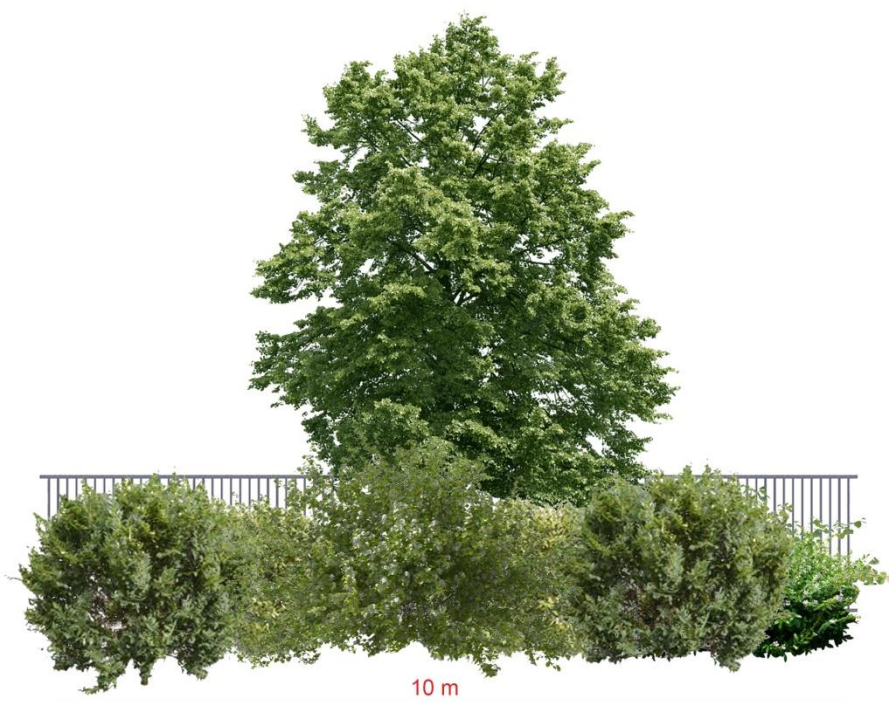
Per il confine Sud le specie arbustive proposte sono Ligustro (*Ligustrum vulgare*), Evonimo (*Euonymus europaeus*), Biancospino (*Crataegus monogyna*) e Rosa canina (*Rosa canina*). Sono tutti arbusti tipici del paesaggio bresciano autoctoni e garantiscono così la continuità con il paesaggio circostante. Inoltre sono piante che presentano un'elevata rusticità, strettamente correlata ad una bassa necessità idrica. All'interno di queste fasce arbustive, ogni 5 m, verrà inserito un esemplare di *Acer campestre*, come si può notare nello schema rappresentativo sottostante (Immagine 22).

Immagine 22. Schema rappresentativo delle specie utilizzate per gli interventi compensativi di mitigazione ambientale.
